Stadt Bad Schussenried Bebauungsplanänderung 'Brühl'

Sieber Consult GmbH, Lindau (B)

Datum: 25.11.2022

Artenschutzrechtlicher Kurzbericht

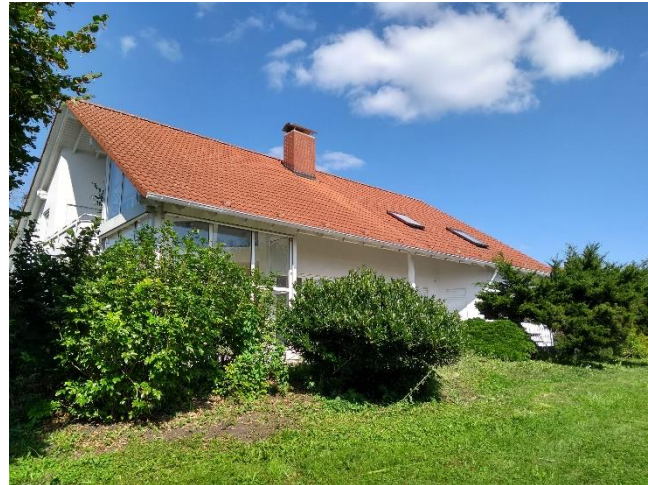
Blick von Süden auf das Wohngebäude und die davor gelegenen Gehölze und Grünflächen.

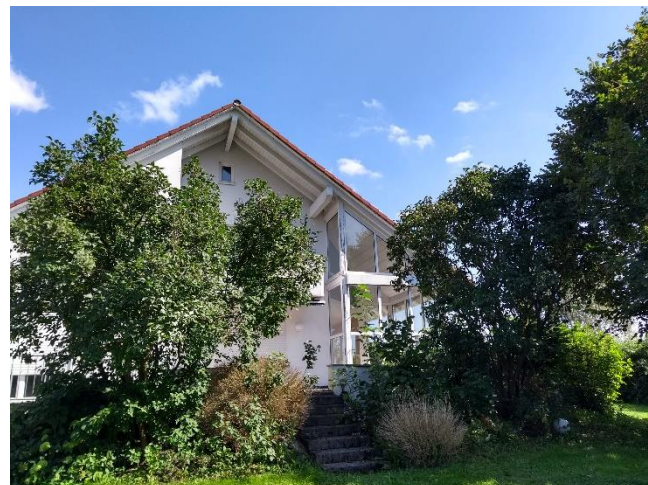
Blick von Westen auf das Wohngebäude und auf einige der von Zweigbrütern nutzbaren Gehölze.

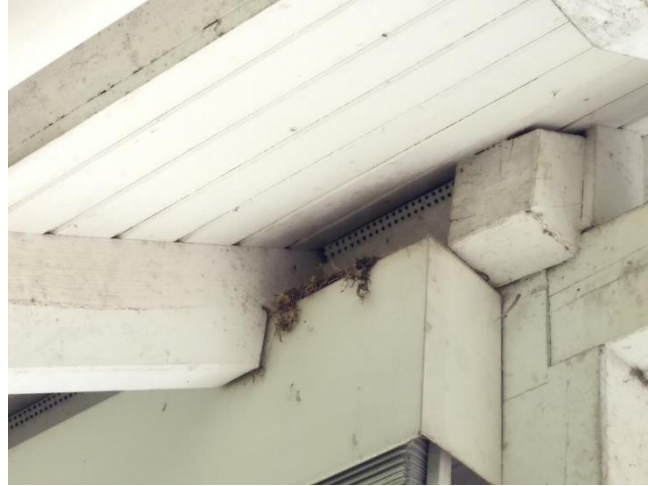
- 5.3 Auf einem der Jalousien-Kästen des Wintergartens konnte das Nest eines Hausrotschwanzes gefunden werden. Um eine Zerstörung von Fortpflanzungsstätten und eine Tötung brütender Individuen zu vermeiden, sind Vermeidungs- und Ausgleichsmaßnahmen umzusetzen (s.u.). An der Ostseite des Gebäudes wurde auf einem Querbalken unter dem Dach ein weiteres nicht näher identifizierbares Nest festgestellt.

Blick auf das Hausrotschwanznest, welches auf dem Jalousien-Kasten des Wintergartens gefunden wurde.

- 6.1** Um den Verlust des Hausrotschwanznestes auszugleichen, sind Nistkästen im räumlichen Umfeld zu installieren (2°Halbhöhlenkästen, z.B. Fa. Schwegler, Halbhöhle 2°HW). Bauliche Eingriffe sollten, auch im Hinblick auf das zweite festgestellte Nest an der Ostseite des Gebäudes, nur außerhalb der Vogelbrutzeit zwischen Anfang Oktober und Ende Februar oder unter ökologischer Baubegleitung durchgeführt werden.

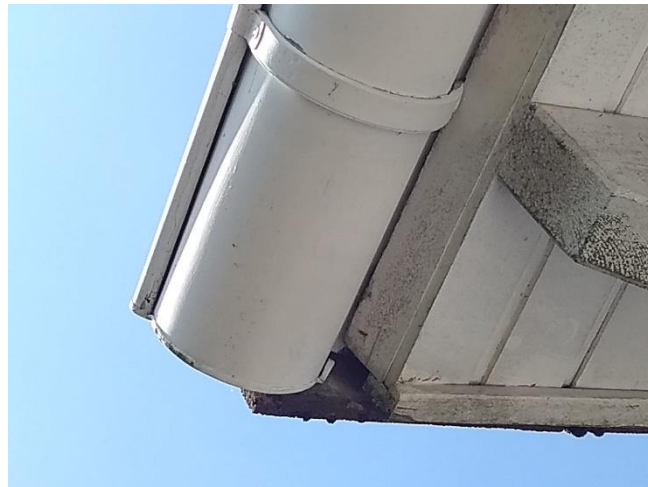
An der Außenfassade konnten keine Hinweise auf potenzielle Fledermaus-Vorkommen gefunden werden. Bis auf die Spalten zwischen Ortgang und Ortgangziegel und zwischen Regenrinne und Ziegeln und vermutlich zu engen Hohlräumen innerhalb der Rollladenkästen, konnten auch keine Strukturen gefunden werden, die von Fledermäusen als Quartier genutzt werden könnten.

Blick auf den potenziell von Fledermäusen nutzbaren Hohlraum zwischen Regenrinne und Dachziegel. Hinweise auf eine Nutzung gab es aber keine.

- 6.2** Sollten beim Abbruch wider Erwarten Fledermäuse festgestellt werden, ist der örtliche Fledermausschutzbeauftragte zu informieren (zu erfragen bei der Unteren Naturschutzbehörde, Biberach), das Tier ggf. fachgerecht bergen und ggf. der Pflege zuführen zu lassen.

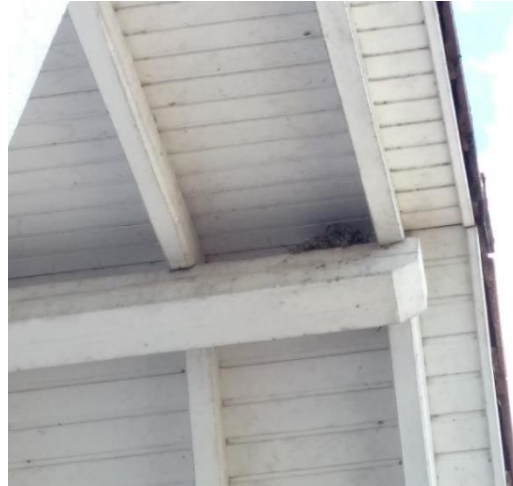
Blick auf das Taubenest an der Ostseite des Gebäudes.

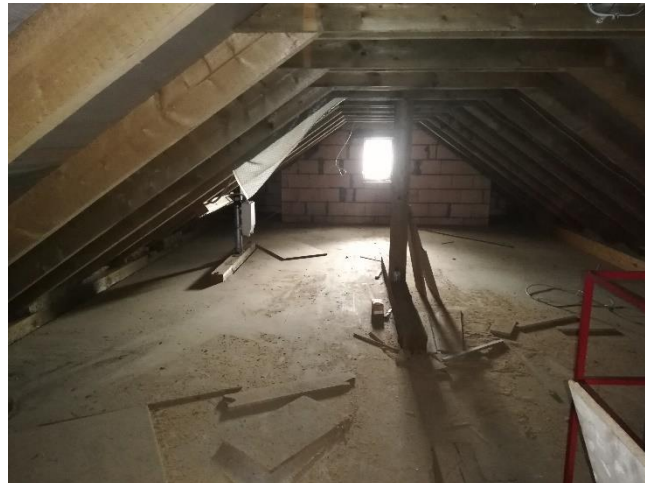
Der Dachstuhl wies aufgrund seiner Unzugänglichkeit, der stark ausgebildeten Isolation und dem damit einhergehenden Mangel an als Quartier nutzbaren Hohlräumen und der Helligkeit ebenfalls keine geeigneten Quartierbedingungen auf, Hinweise auf das Vorkommen von Fledermäusen konnten nicht gefunden werden.

Blick in den unzugänglichen und isolierten Dachstuhl des Wohnhauses, der damit keinerlei Eignung als Nist- oder Quartierstandort für Gebäudebrüter und Fledermäuse aufweist.
